Von „Krebsen“, „Schlangen“ und „Dödeln“

Die Geschichte der 3. Staffel der Jagdgruppe 10 Teil 2

von Christian Stopsack

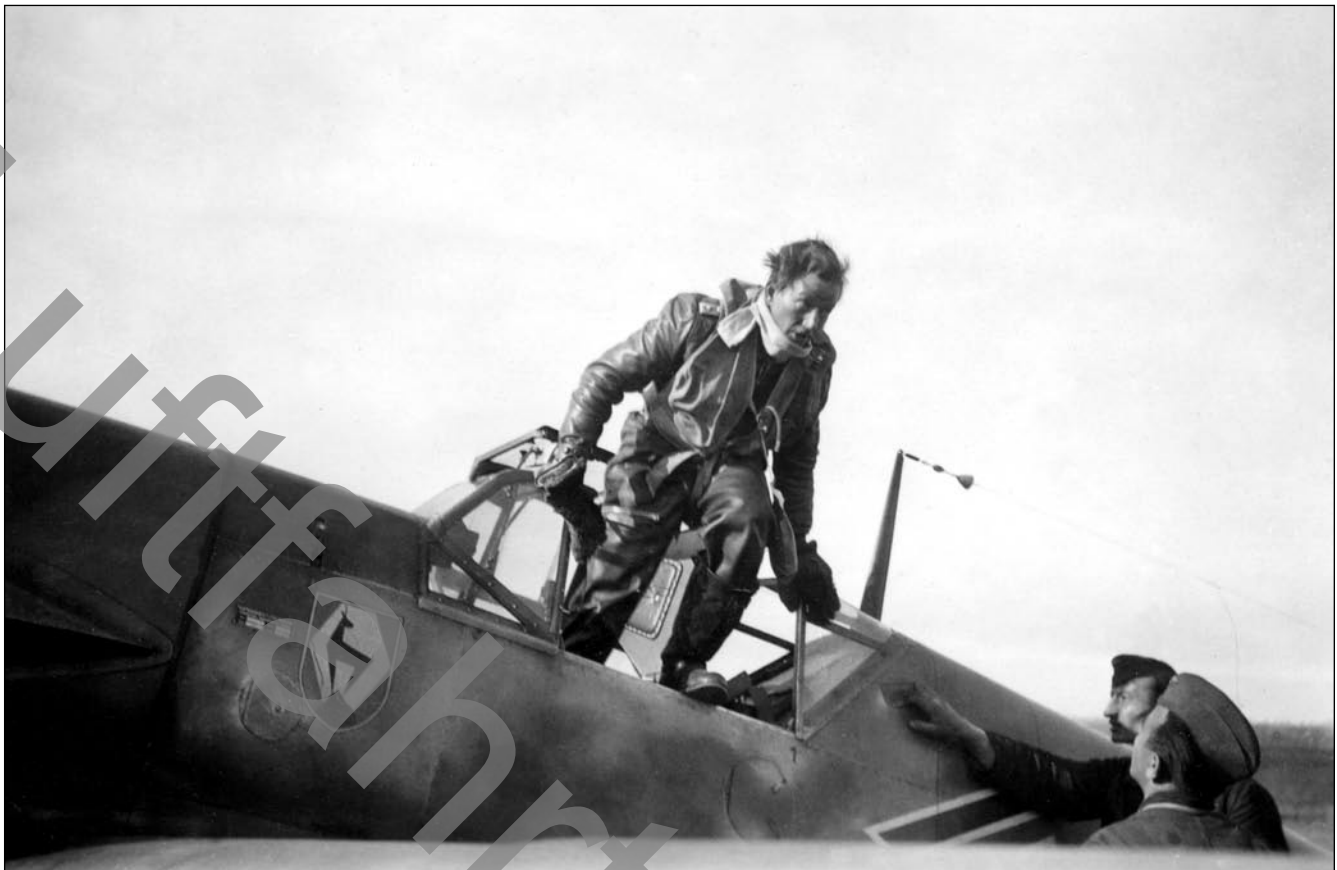
Photo 5

Der Gruppenkommandeur der I./JG 51 Hptm. Hermann-Friedrich Joppien nach der Rückkehr von einem Einsatz mit seiner Bf 109 F, ⚔+. Das Foto entstand im März/April 1941 am Kanal. Die Gruppe hatte im März die ersten Bf 109 „Friedrich“ erhalten und führte von Coquelles, unmittelbar westlich Calais, Speerflüge durch. Joppien war in dieser Kriegsphase einer der erfolgreichsten Jagdflieger. Nach dem 21. Abschluß hatte er am 16. September 1940 das Ritterkreuz erhalten. Kurz nach Entstehen dieses Fotos wurde er am 24. April 1941 nach dem 40. Abschluß mit dem Eichenlaub ausgezeichnet. Joppien konnte seine Erfolge auch in der Anfangsphase des Rußlandfeldzuges fortsetzen. Am 25. August 1941 wurde er dann aber im Luftkampf mit russischen Jägern und Bombern, in deren Verlauf er seinen 70. Abschluß erzielte, selber getroffen. Er stürzte mit seiner Bf 109 F-2, ⚔+, Werknr. 9670 ab und fand beim Aufschlagbrand den Tod. Nachlaß Karl Löser

Hptm. Hermann-Friedrich Joppien, Gruppenkommandeur of I./JG 51, after returning from a mission in his Bf 109 F bearing the staff marking ⚔+. The photo was taken on the Channel Coast in March-April 1941. The Gruppe received its first Bf 109 Friedrichs in March and subsequently flew defensive patrols from Coquelles, just west of Calais. At that point in the war, Joppien was among the most successful German fighter pilots, having received the Knight's Cross on 16 September 1940 after his 21st victory. On 24 April 1941, soon after this photo was taken, he was awarded the Oak Leaves following his 40th victory. Joppien continued his successful ways during the initial phase of the Russian campaign. During an engagement with Soviet fighters and bombers on 25 August 1941, Joppien scored his 70th victory before he was himself shot down. He was still in his Bf 109 F-2 (⚔+, Werknr. 9670) when it crashed and exploded. *The Estate of Karl Löser*

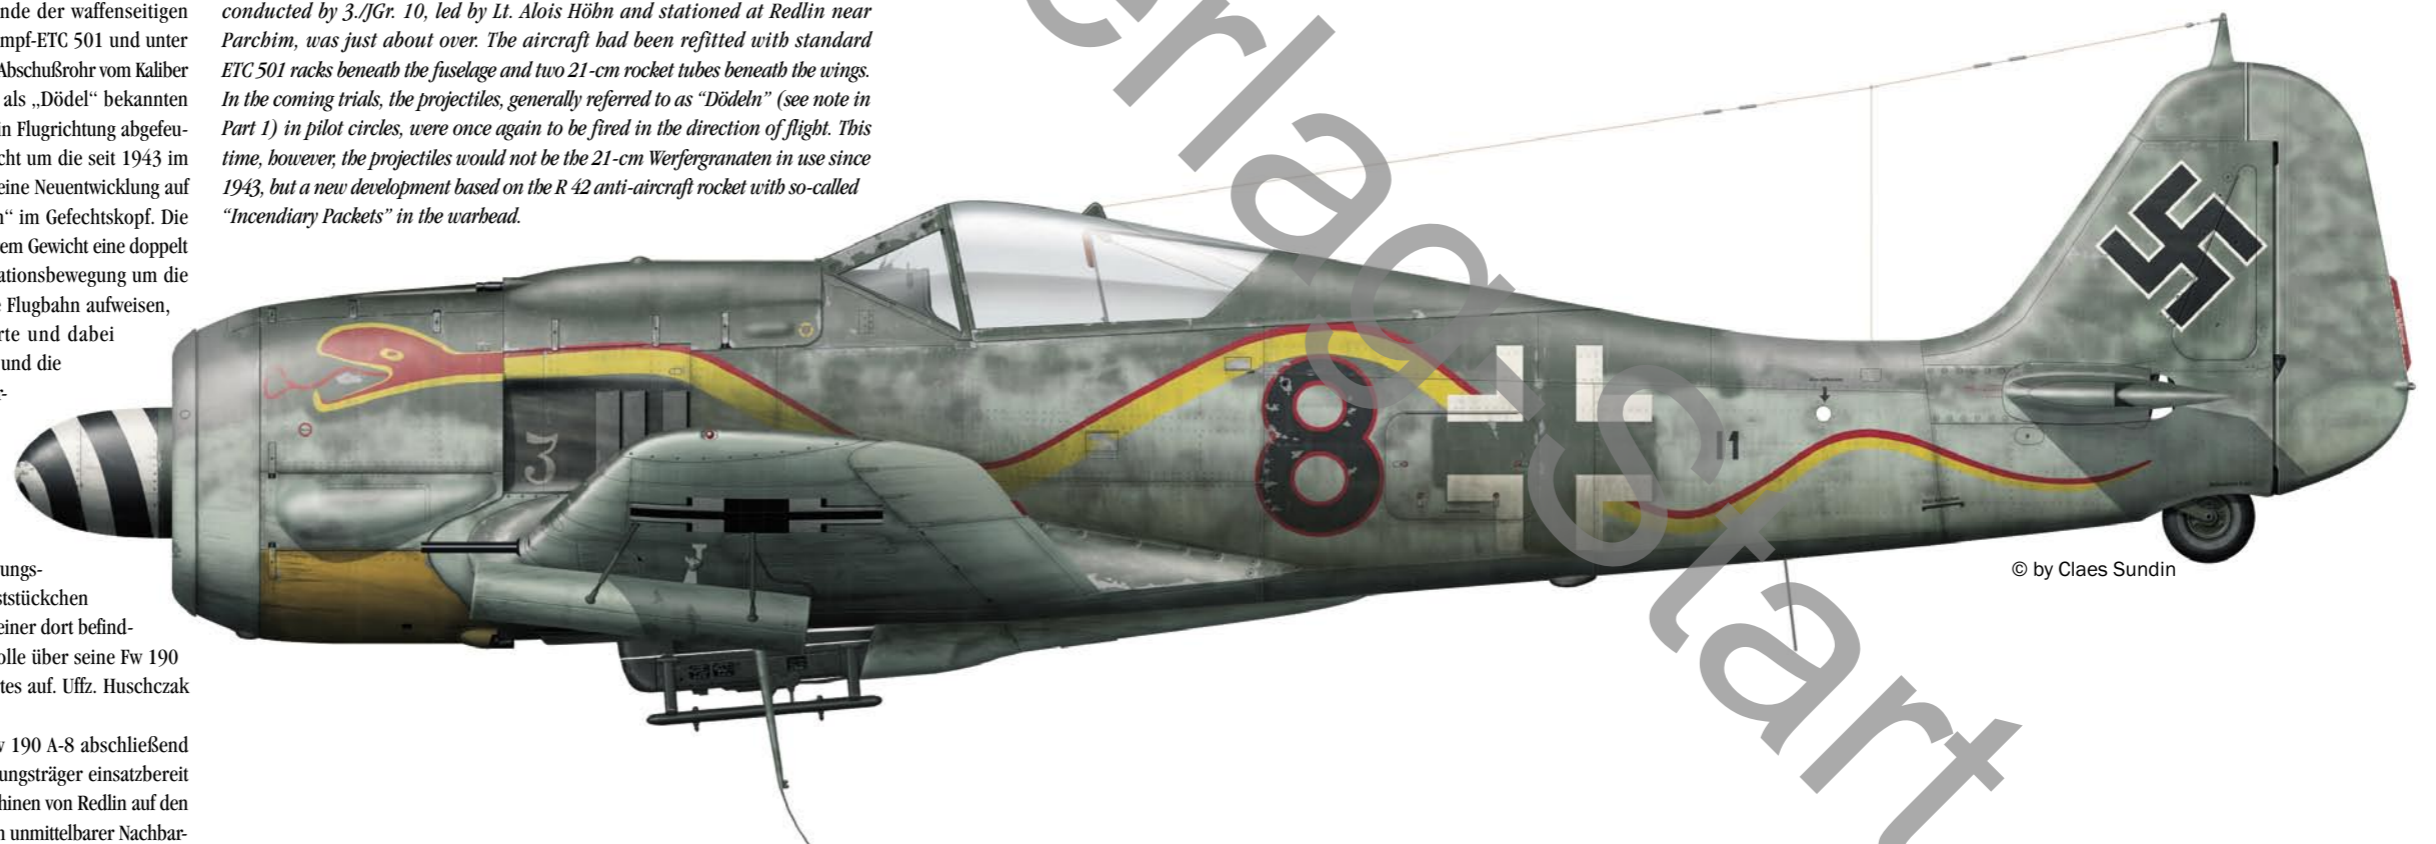
Photo 33

Foto 33

Die Fw 190 A-8 „schwarze 8“ der 3./JGr. 10 mit Schlangen-Bemalung und der Verbandskennung „11“. Unter den Tragflächen trägt die Maschine je ein Abschußrohr für die „21 cm RB Sprenggranate Bord drall“. Beachte ferner das ETC 501 für die Anbringung eines Kraftstoff-Zusatzbehälters. Wahrscheinlich handelt es sich um die Maschine, mit der Uffz. Walter Gerlach am 14. Februar 1945 abgeschossen wurde. Die Aufnahme dürfte im Januar 1945 auf dem Flugfeld Redlin entstanden sein. Der mehrfach in der Fachliteratur dieser „schwarzen 8“ zugeordnete Ofw. Rudolf Hartkopf war kein Flugzeugführer, sondern gehörte dem technischen Personal der 3. Staffel an.

Fw 190 A-8 "Black 8" of 3./JGr. 10 with snake marking and unit code "11". Beneath each wing the machine carries a launch tube for the "21 cm RB Sprenggranate Bord drall". Also note the ETC 501 rack for carriage of an external fuel tank. This aircraft is probably the one in which Uffz. Walter Gerlach was shot down on 14 February 1945. The photo must have been taken at Redlin airfield in January 1945. Ofw. Rudolf Hartkopf, who has previously been identified as the pilot of this aircraft was not in fact a pilot, rather he was a member of 3. Staffel's technical personnel.

The "21 cm RB Sprenggranate Bord drall" weighed less and achieved a speed almost twice that of the earlier rocket. Rotating about its longitudinal axis (spin stabilized), it was supposed to follow an even and relatively precise flight path before detonating after the fuse had run for a prescribed time and ejecting 130 incendiary packets. It was hoped that the force of the explosion and the ejection of the incendiary packets would be sufficient, even at greater range, to bring down one or more heavy bombers.
